**Affaire : 061690900365/4 - CCEL SAINT BONNET DE MURE**

Nature et Etendue de la Mission : Diagnostic Accessibilité Handicapés

## **DIAGNOSTIC DE L'ACCESSIBILITE AUX PERSONNES HANDICAPEES DE LA VOIRIE**

**Zone : secteur 2**

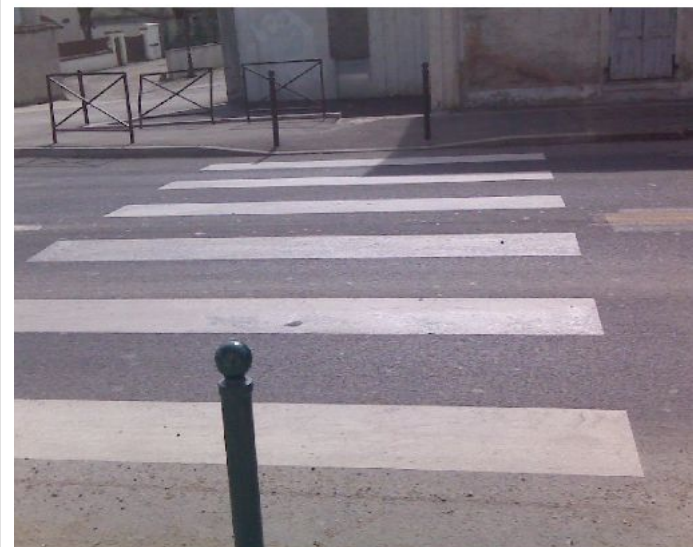
**N° Obstacle : 1**
**Handicap : Fauteuil - PMR - Visuel - Cognitif**

cheminement rn6 - Priorité Court Terme

A - Le cheminement ne présente pas de bateau (ou abaissée de trottoir) conforme pour accéder au passage piétons.  
 B - Absence de bande d'éveil de la vigilance au droit de la traversée matérialisée.

A 1 - Pour permettre aux personnes handicapées de descendre aisément les trottoirs, des bateaux (ou abaissées de trottoirs) doivent être aménagés. Un bateau doit avoir une largeur d'au moins 1,20 m et respecter les prescriptions des ressauts et des pentes.  
 B 1 - Une bande d'éveil de la vigilance conforme aux normes en vigueur doit être implanté au droit des traversées matérialisées pour avertir les personnes aveugles ou malvoyantes. Actuellement, c'est la norme NF P38-351 qui définit de tels équipements.

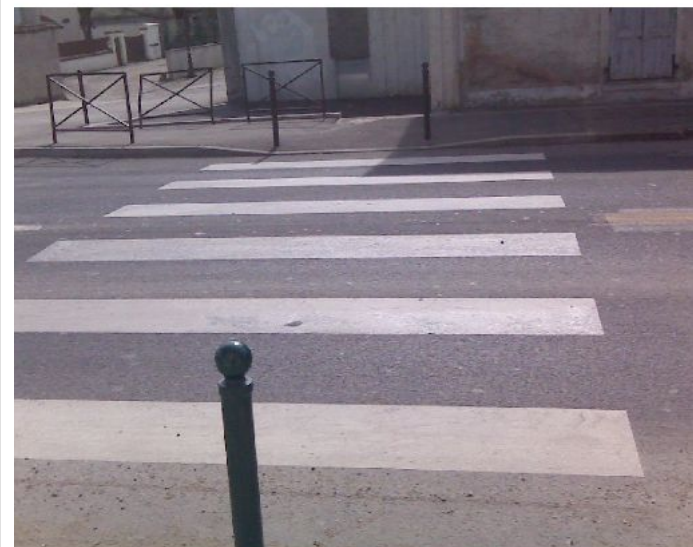
**N° Obstacle : 1**
**Handicap : Visuel**

cheminement rn6 - Priorité Court Terme

A - Les limites entre la traversée pour piétons et la chaussée ne sont pas facilement détectables pour un malvoyant.

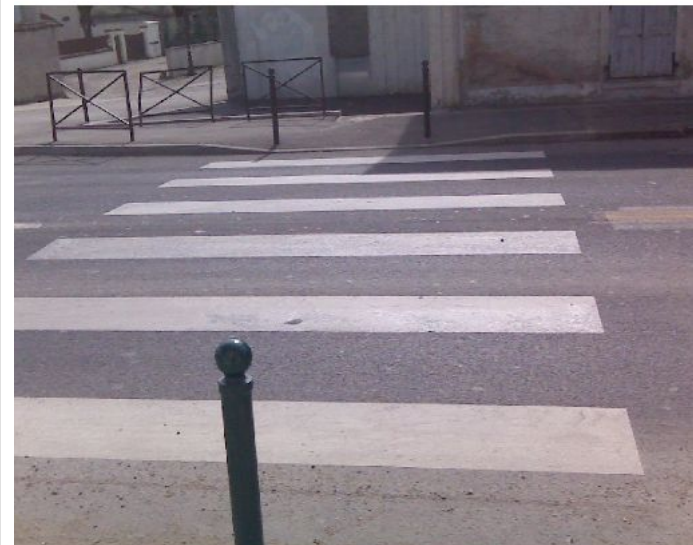
**N° Obstacle : 2**
**Handicap : Visuel**

cheminement rn6 - Priorité Moyen Terme

A - Poteaux/bornes difficilement repérables.

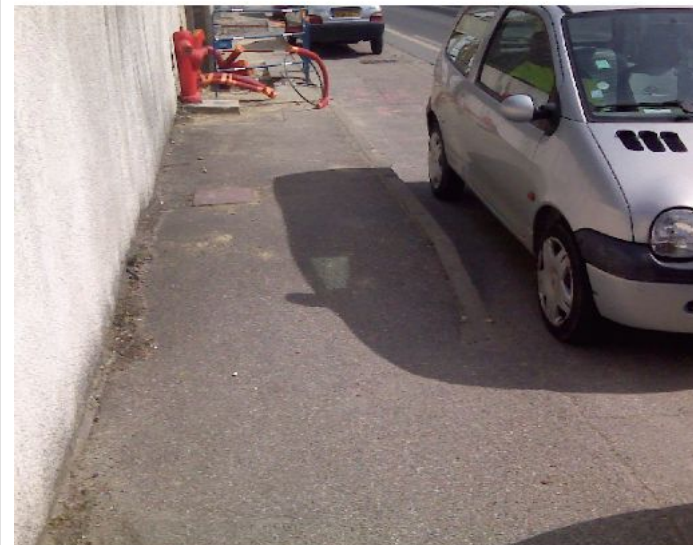
**Handicap : PMR - Fauteuil**

cheminement rn6 - Priorité Court Terme

A - La pente du cheminement pour piétons est trop forte.

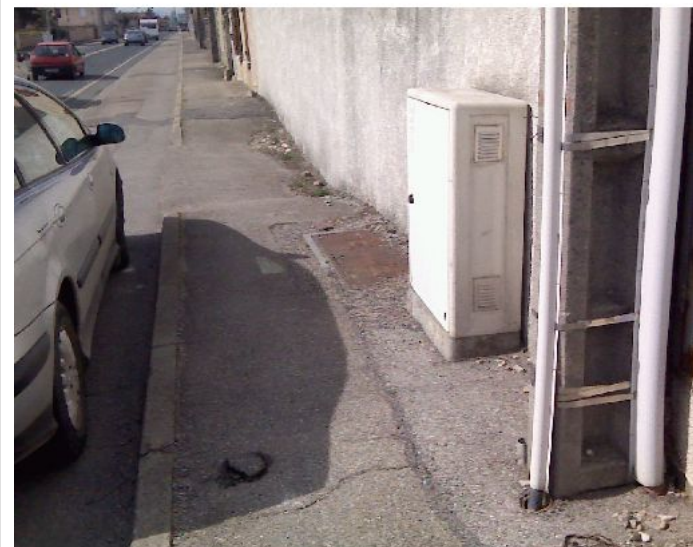
**N° Obstacle : 4**
**Handicap : Fauteuil**

cheminement rn6 - Priorité Court Terme

A - La largeur du cheminement est insuffisante.

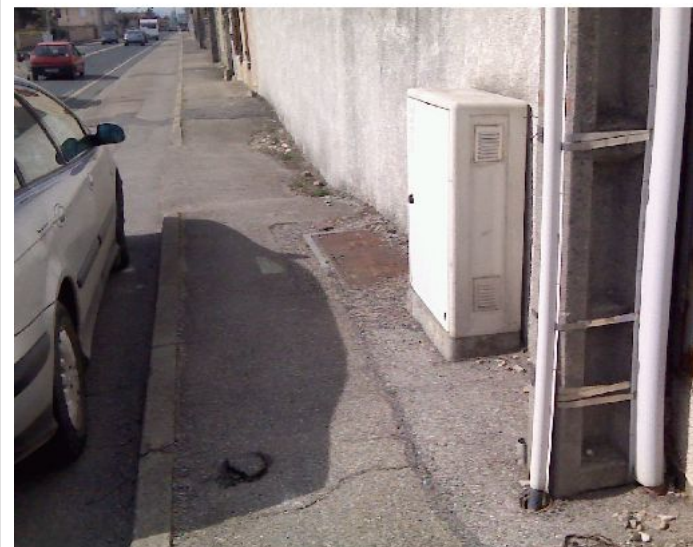
**N° Obstacle : 5**
**Handicap : Visuel**

cheminement rn6 - Priorité Moyen Terme

A - Poteaux/bornes difficilement repérables.

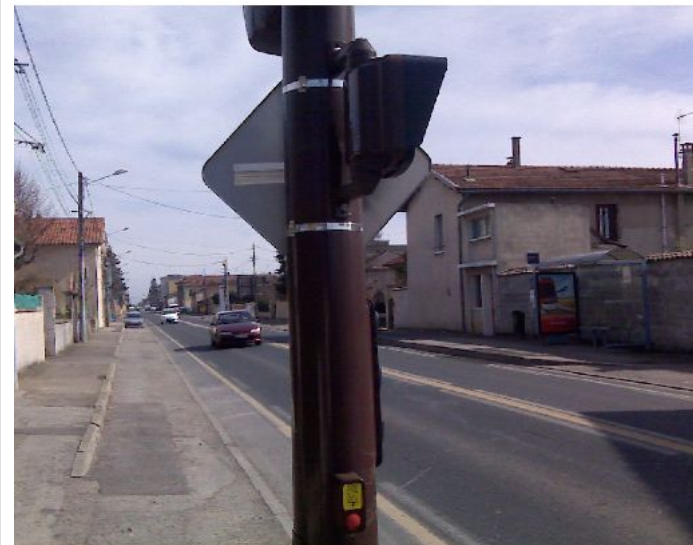
**Handicap : Cognitif - Visuel - Auditif**

cheminement rn6 - Priorité Moyen Terme

A - Absence de signaux sonores ou tactiles sur les feux de signalisation permanents.

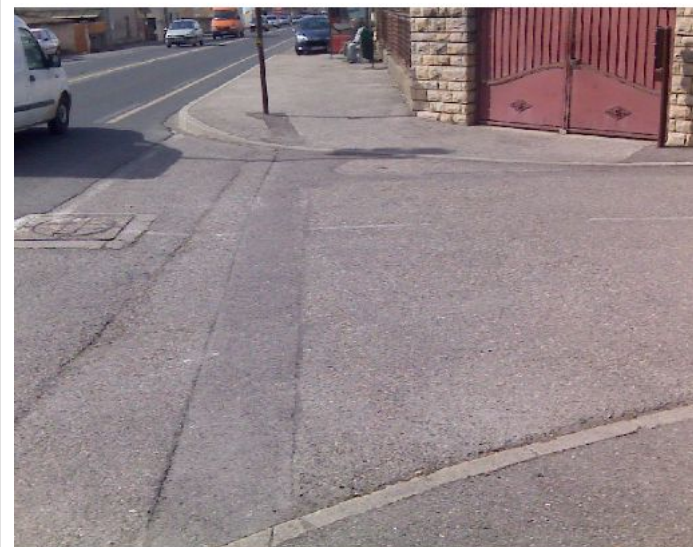
**N° Obstacle : 8**
**Handicap : Cognitif - Visuel - PMR - Fauteuil**

cheminement rn6 - Priorité Court Terme

A - Absence de passage piéton alors qu'il est nécessaire de traverser la chaussée pour poursuivre sur le cheminement.

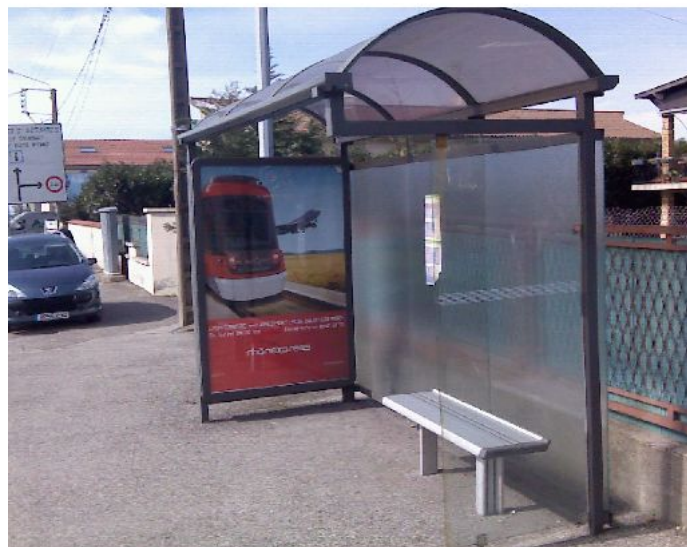
cheminement rn6 - Priorité Moyen Terme

Non  
Conformités

A - Les informations écrites concernant les lignes de transport et leur destination ne sont pas facilement lisibles.

A 1 - Les indications des lignes de transport et de leur destination à chaque arrêt doivent respecter les caractéristiques suivantes :

- Nom, lettre ou numéro de la ligne :
  - \* Caractères de 12 cm de hauteur minimum ;
  - \* Caractères de couleur contrastés par rapport au fond.
- Nom du point d'arrêt :
  - \* lisible perpendiculairement à la chaussée ;
  - \* 1ère lettre en majuscule et les suivantes en minuscule ;
  - \* Caractères de 8 cm de hauteur minimum ;
  - \* Caractères de couleur contrastés par rapport au fond.

A 1 - Mise aux normes des indications de lignes de transport et de leur destination.

Observations : 4 arrêts de transport collectif sont concernés par cette remarque sur l'ensemble du cheminement.

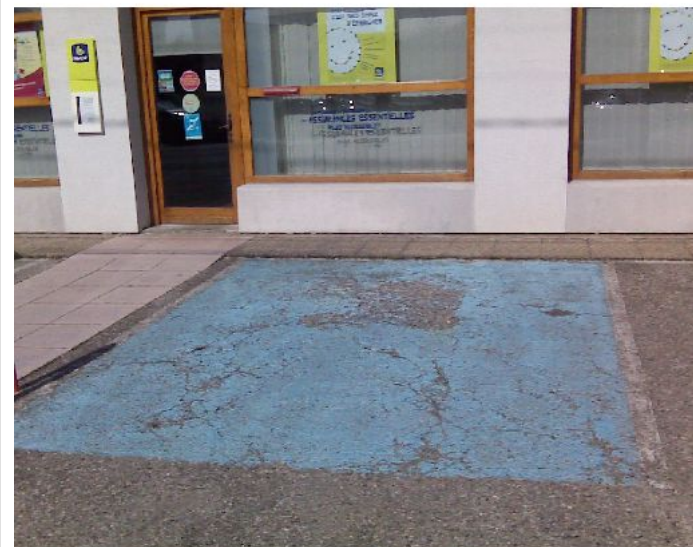
**N° Obstacle : 10**
**Handicap : PMR - Fauteuil**

devant macif - Priorité Court Terme

A - Les dimensions des places de stationnement pour les personnes handicapées sont insuffisantes.  
 B - La signalisation de la place de stationnement pour les personnes handicapées n'est pas conforme.

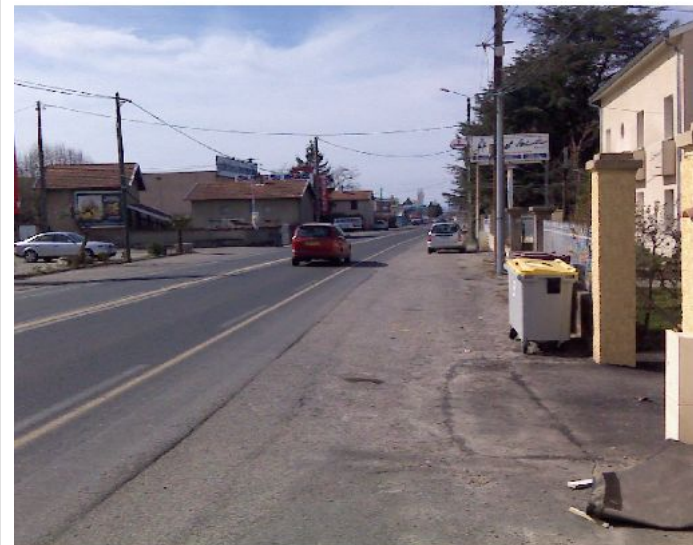
**N° Obstacle : 12**
**Handicap : Fauteuil**

cheminement rn6 - Priorité Court Terme

A - La largeur du cheminement est insuffisante.

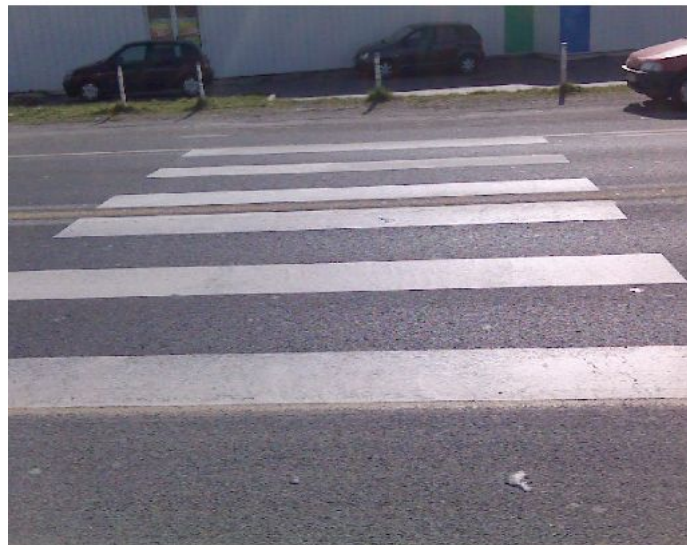
**N° Obstacle : 13**
**Handicap : Visuel - Cognitif**

Non  
Conformités

A - Absence de bande d'éveil de la vigilance au droit de la traversée matérialisée.  
 B - Les limites entre la traversée pour piétons et la chaussée ne sont pas facilement détectables pour un malvoyant.

A 1 - Une bande d'éveil de la vigilance conforme aux normes en vigueur doit être implanté au droit des traversées matérialisées pour avertir les personnes aveugles ou malvoyantes. Actuellement, c'est la norme NF P38-351 qui définit de tels équipements.  
 B 1 - Les limites du passage piéton et de la chaussée doivent être détectables par un contraste tactile au sol.

A 1 - Ajout d'une bande d'éveil de la vigilance podotactile.  
 B 1 - Pose de bandes de guidage de part et d'autre, adaptées aux chaussées pour véhicules.  
 Par exemple, des bandes rugueuses du type "casse-vitesse" conviennent.

Observations : 4 passages piétons sont concernés par cette remarque sur l'ensemble du cheminement.  
 4 passages piétons sont concernés par cette remarque sur l'ensemble du cheminement.

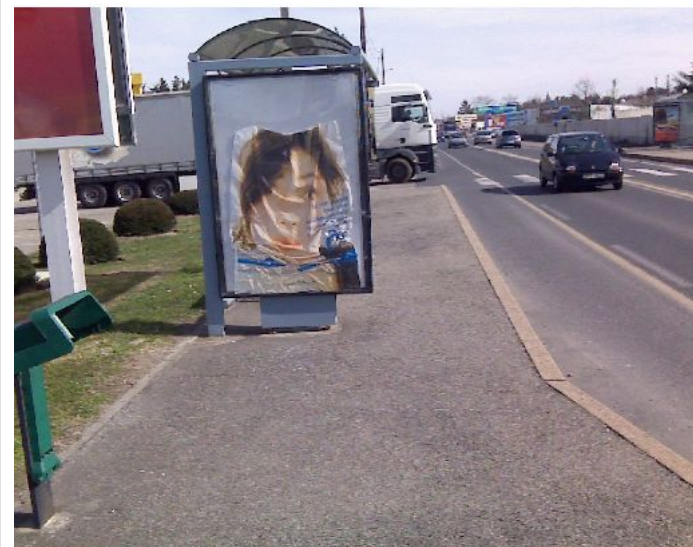
**N° Obstacle : 14**
**Handicap : Fauteuil**

arrêt de bus - Priorité Court Terme

A - La largeur du cheminement est insuffisante.

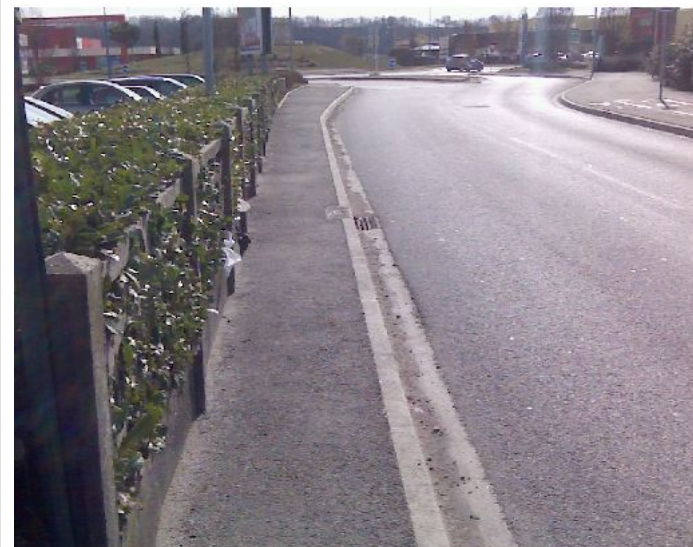
**Handicap : Fauteuil**

rue des freres lumières - Priorité Court Terme

A - La largeur du cheminement est insuffisante.

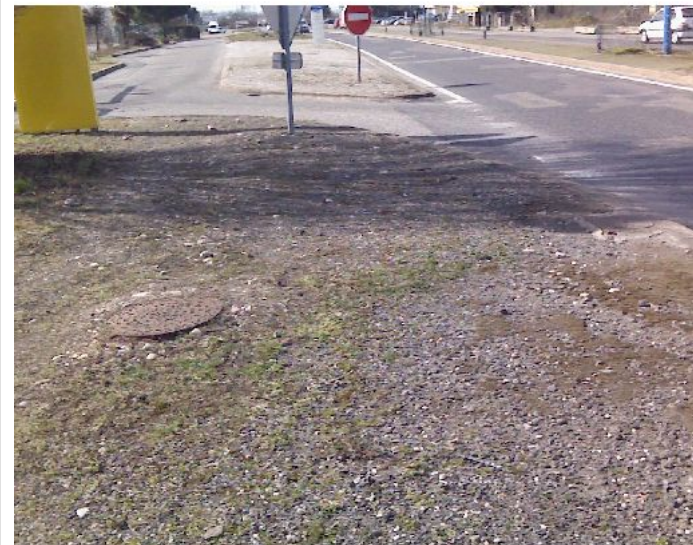
**N° Obstacle : 17**
**Handicap : PMR - Fauteuil**

Non  
Conformités

A - Le revêtement de sol est meuble.

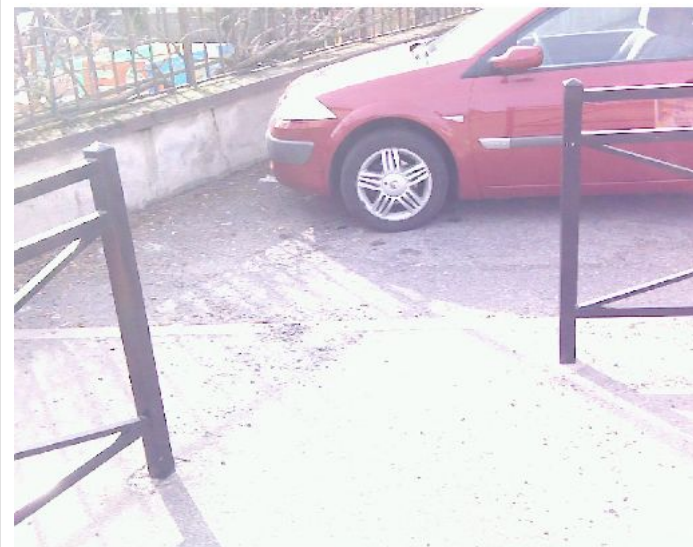
**Handicap : Fauteuil**

proximité rue neuve - Priorité Court Terme

A - La largeur du cheminement est insuffisante.

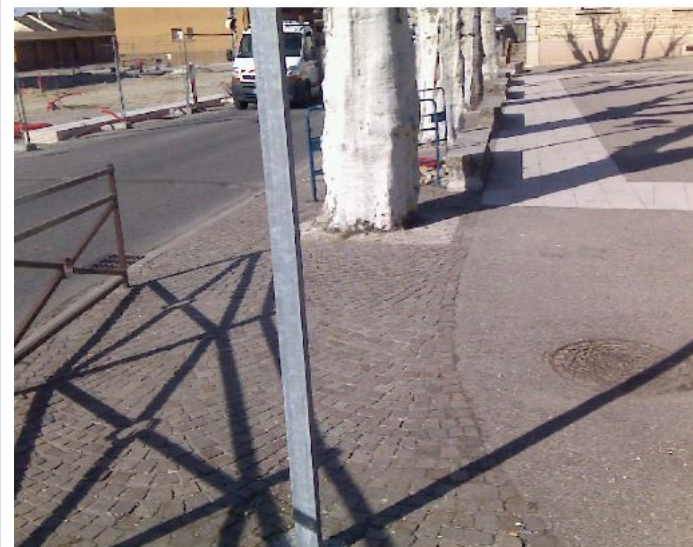
**N° Obstacle : 2**
**Handicap : Visuel**

sur l'ensemble du cheminement - Priorité Moyen Terme

A - Poteaux/bornes difficilement repérables.

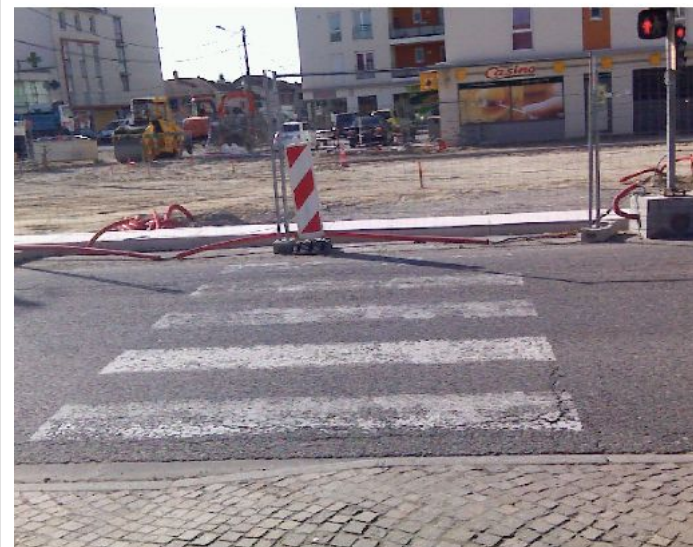
**N° Obstacle : 3**
**Handicap : Visuel - Cognitif**

rue d'azieu - Priorité Court Terme

A - Absence de bande d'éveil de la vigilance au droit de la traversée matérialisée.  
 B - Les limites entre la traversée pour piétons et la chaussée ne sont pas facilement détectables pour un malvoyant.

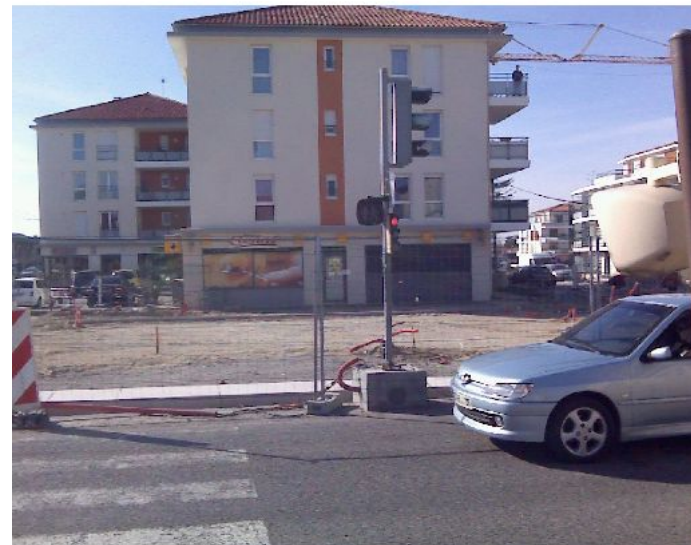
rue d'azieu - Priorité Moyen Terme

Non  
Conformités

A - Absence de signaux sonores ou tactiles sur les feux de signalisation permanents.

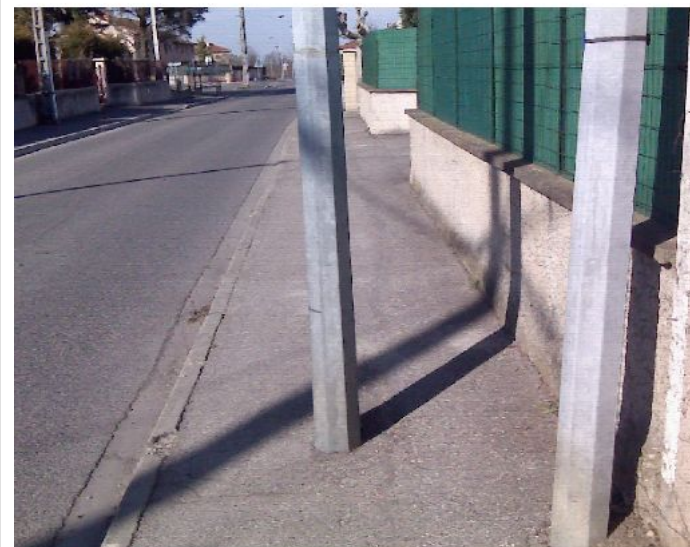
sur l'ensemble du cheminement - Priorité Court Terme

Non  
Conformités

A - La largeur du cheminement est insuffisante.

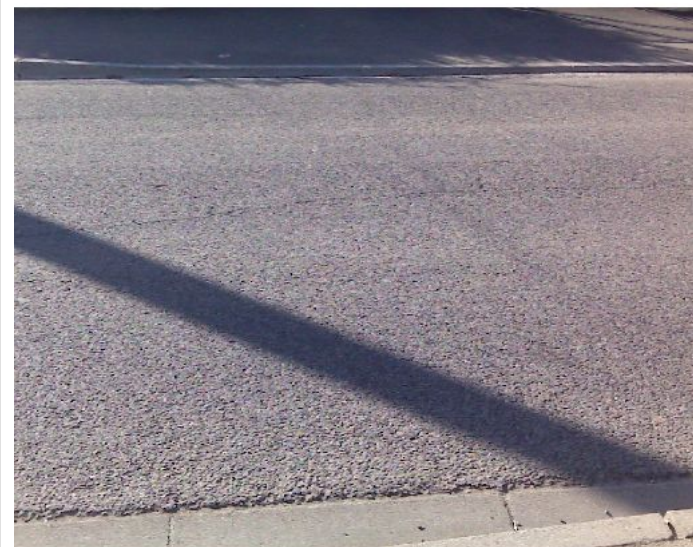
**N° Obstacle : 7**
**Handicap : Cognitif - Visuel - PMR - Fauteuil**

route d'azieu - Priorité Court Terme

A - Absence de passage piéton alors qu'il est nécessaire de traverser la chaussée pour poursuivre sur le cheminement.

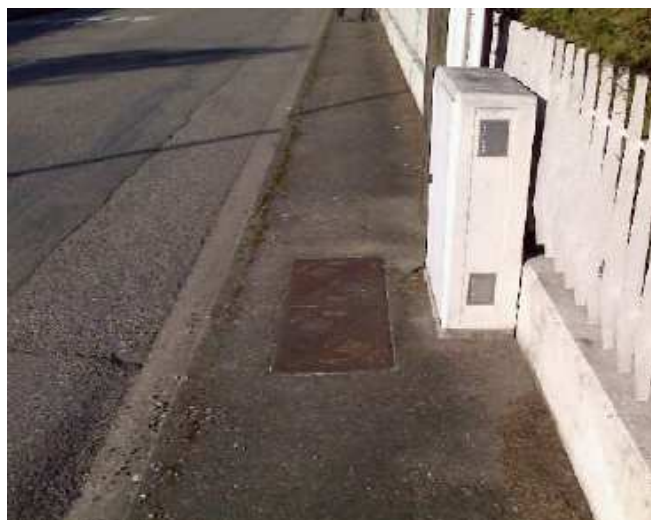
Route dormon – Priorité court terme

| Non Conformités | A - La largeur du cheminement est insuffisante. | Taux d'accessibilité |

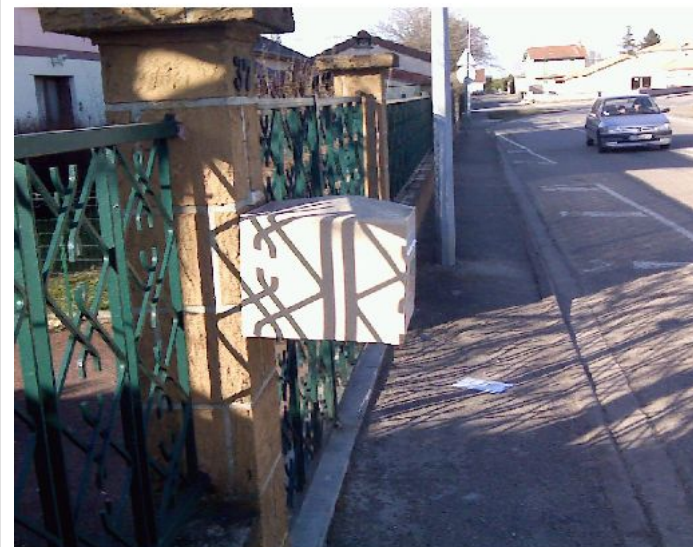
**Handicap : Visuel**

rue dormon - Priorité Court Terme

A - Présence d'éléments en saillie de plus de 15 cm sur le cheminement, à une hauteur inférieure à 2,20m.

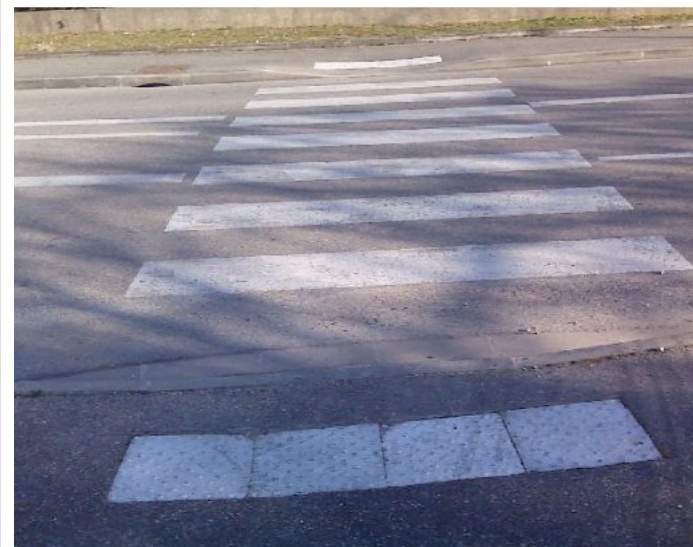
**N° Obstacle : 15**
**Handicap : Visuel**

ensemble du cheminement - Priorité Court Terme

A - Les limites entre la traversée pour piétons et la chaussée ne sont pas facilement détectables pour un malvoyant.

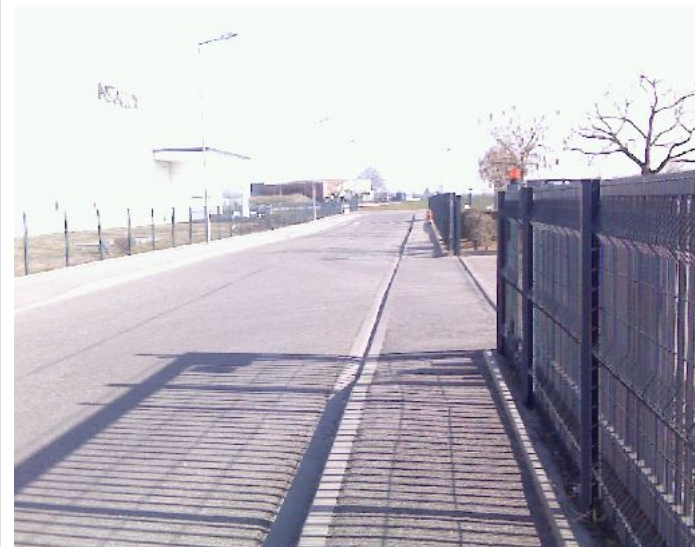
**N° Obstacle : 16**
**Handicap : Fauteuil**

chemin de la motte - Priorité Court Terme

A - La largeur du cheminement est insuffisante.

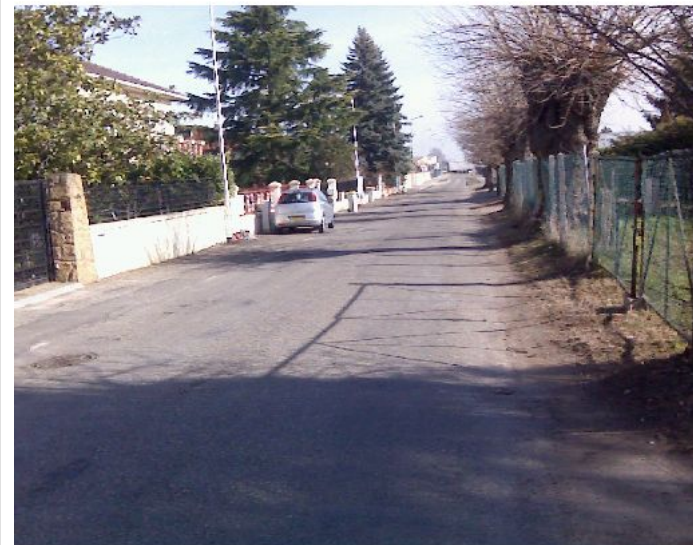
**N° Obstacle : 17**
**Handicap : Fauteuil**

Non  
Conformités

A - La largeur du cheminement est insuffisante.

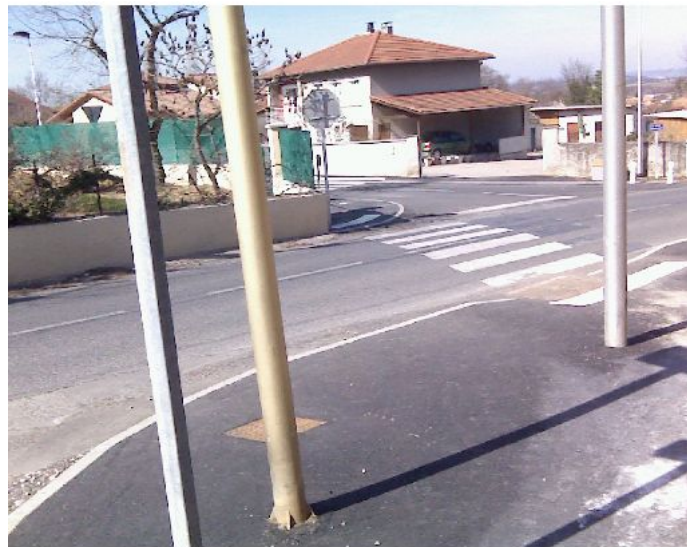
**N° Obstacle : 1**
**Handicap : Visuel**

Non  
Conformités

A - Poteaux/bornes difficilement repérables.

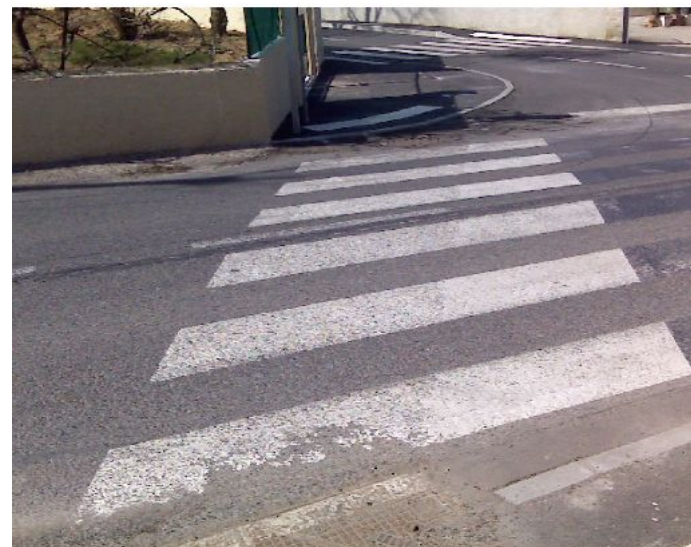
croisement chemin de grange haute - Priorité Court Terme

A - Les limites entre la traversée pour piétons et la chaussée ne sont pas facilement détectables pour un malvoyant.

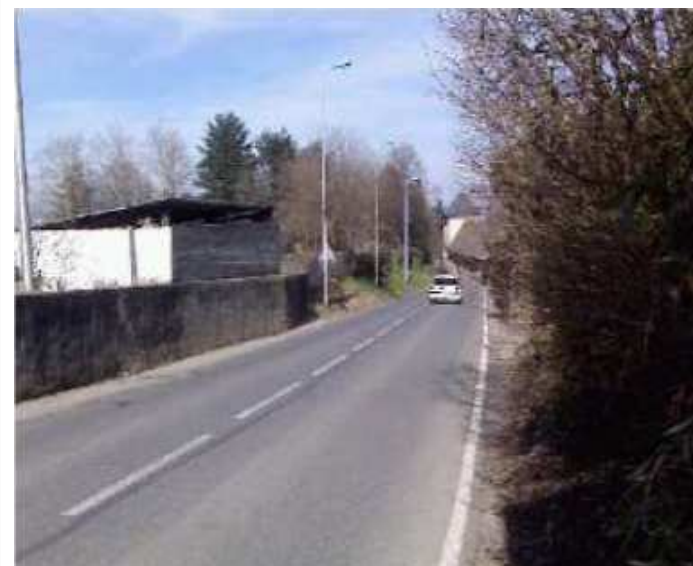
Montée du château – Priorité court terme

| Non Conformités | A - La largeur du cheminement est insuffisante. | Taux d'accessibilité |

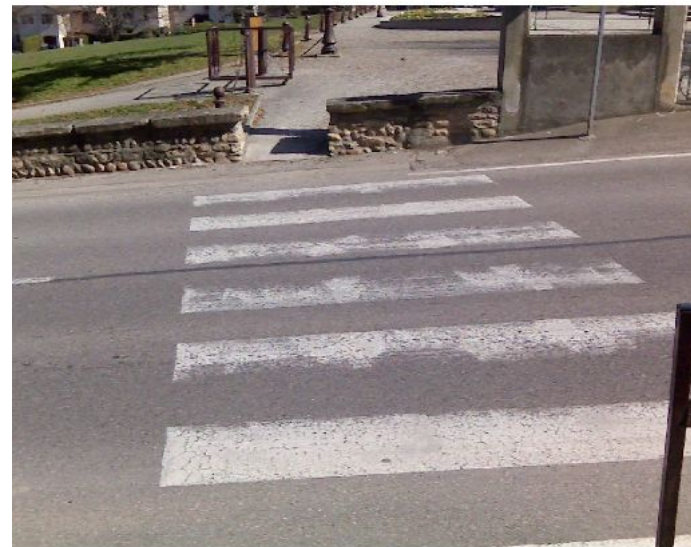
proximité hotel de ville - Priorité Court Terme

A - Le cheminement ne présente pas de bateau (ou abaissée de trottoir) conforme pour accéder au passage piétons.  
 B - Absence de bande d'éveil de la vigilance au droit de la traversée matérialisée.

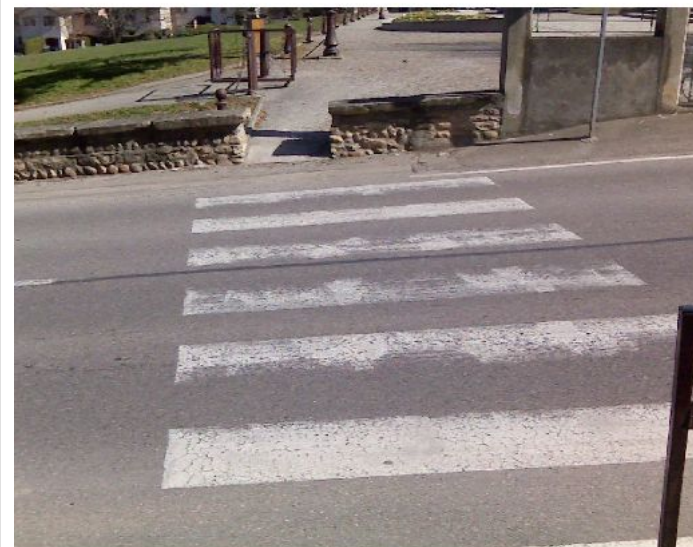
proximité hotel de ville - Priorité Court Terme

A - Les limites entre la traversée pour piétons et la chaussée ne sont pas facilement détectables pour un malvoyant.

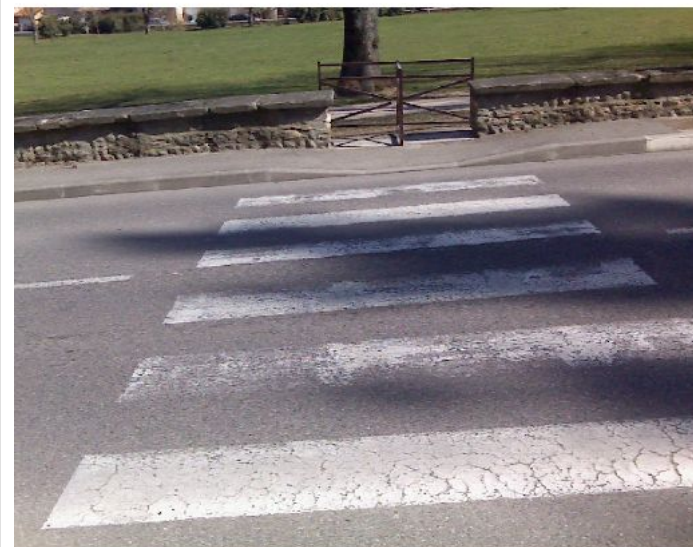
proximité parc - Priorité Court Terme

A - Absence de bande d'éveil de la vigilance au droit de la traversée matérialisée.  
B - Les limites entre la traversée pour piétons et la chaussée ne sont pas facilement détectables pour un malvoyant.

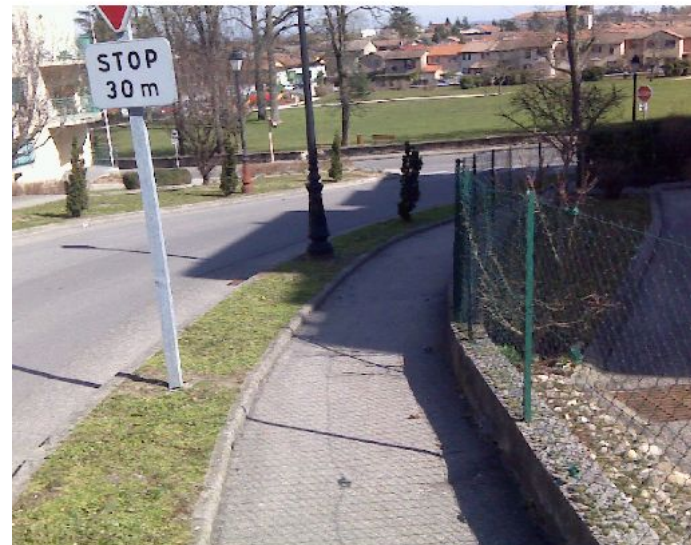
allée de l'église - Priorité Court Terme

Non  
Conformités

A - La largeur du cheminement est insuffisante.

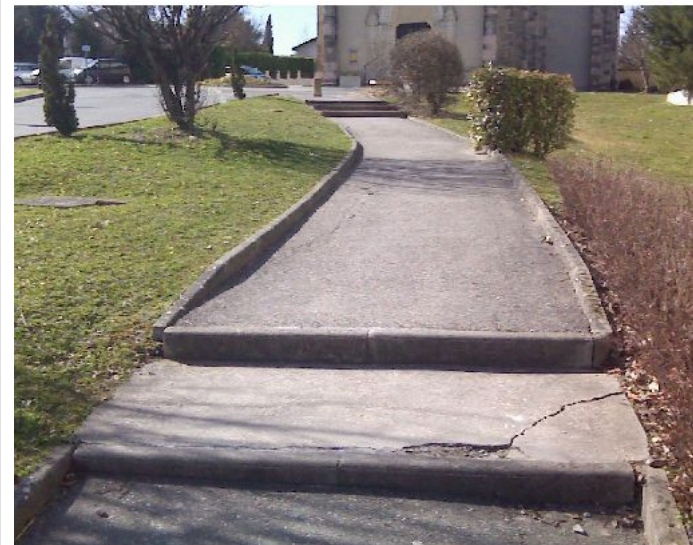
**N° Obstacle : 10**
**Handicap : PMR - Fauteuil**

Non  
Conformités

A - Plusieurs ressauts successifs sont présents dans une pente (pas d'âne).

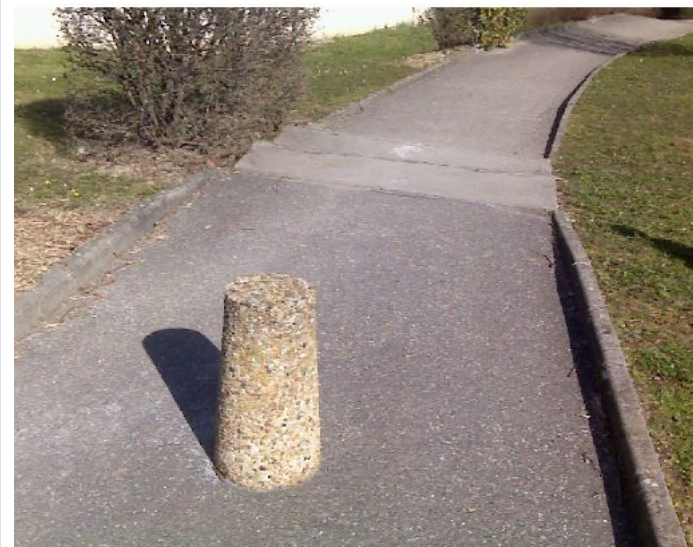
allée de l'église - Priorité Court Terme

A - La largeur du cheminement est insuffisante.

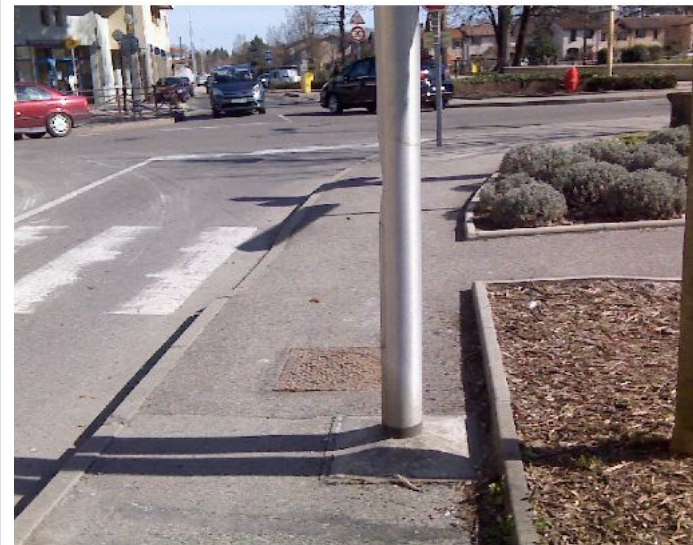
**N° Obstacle : 15**
**Handicap : Fauteuil**

Non  
Conformités

A - La largeur du cheminement est insuffisante.

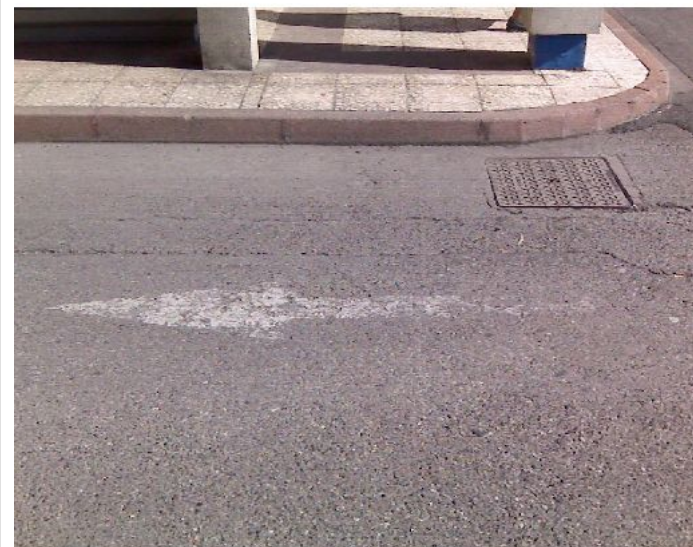
rue du forgeron - Priorité Court Terme

A - Le cheminement ne présente pas de bateau (ou abaissée de trottoir) conforme pour accéder au passage piétons.
